## 北の大地に架かる美橋

旭橋。プレーストリップ・キャンチレバー・タイドアーチ形式。現役で使われている鋼道路橋としては、北海道で最も古い。昭和7(1932)年の完成から約80年経過した現在も当時と変わらない姿を保っている。

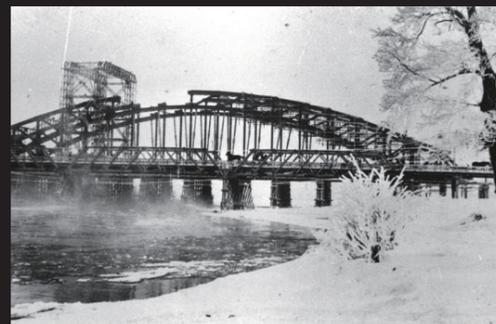
アーチトラス架設全景

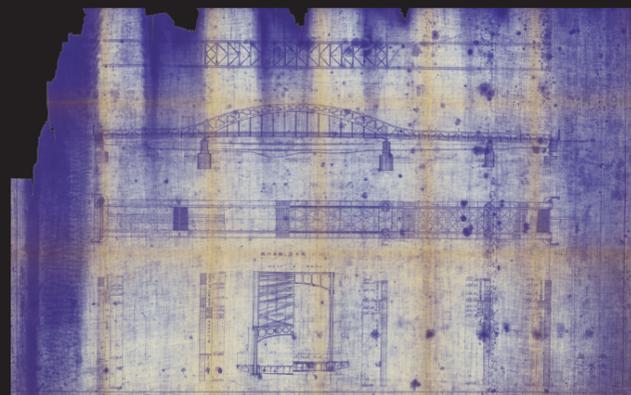
旭橋全体図(一般図および地質図)

旭橋の下部構造は、橋台2基、橋脚3基からなる。橋両端の橋台部分は鉄筋コンクリート製。橋台全面が花崗岩の切石で覆われ、特にシュー(橋本体が橋脚・橋台と接する台座部分)受け張り出し部分とその奥の部分とが四分の一円を重ねたような形状にまとめられた上流側・下流側の端部の線形が美しい。これは、橋脚の形状との調和を図ったものだろう。橋台天端部とシューが座る部分にはそれぞれ仕上げの異なる方形の石が据えられ、デザインのアクセントとなっている。

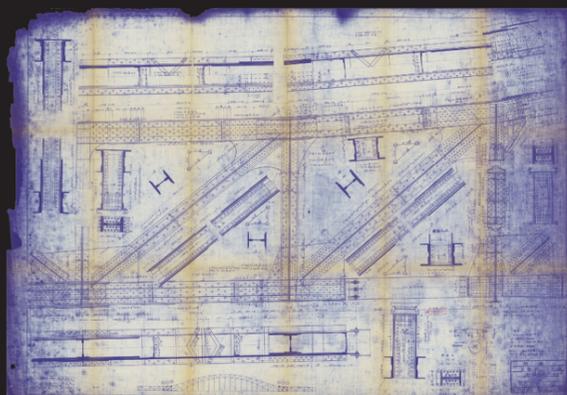
上部工詳細図(吊径間(ワーレン構))

実はこの水平ライン、よく見ると陸に上がる手前の橋脚のところまで一度切れている。陸側のワーレントラス部分と中央のアーチ部分とは構造的に連続していないのだ。設計者は、構造的合理性を確保しつつも、意匠的な配慮から意図的にあたかも連続しているかのように見えるこのラインを引いたのだろう。

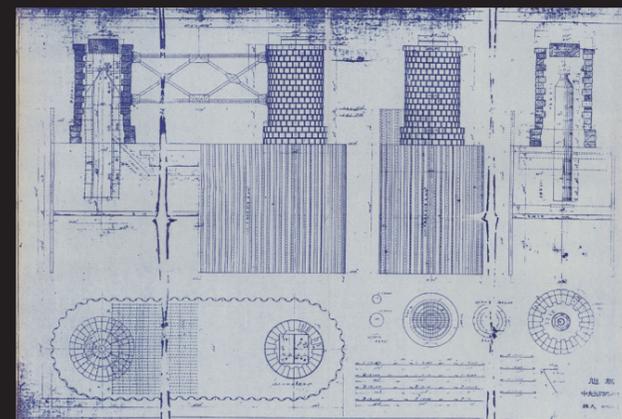
下部工詳細図(中央径間橋脚)

橋脚は、鉄筋コンクリートにやはり花崗岩の切石を巻いた二連の円柱を鉄鋼で連結した構造となっている。今日の耐震基準や河川基準のもとでは不可能なこの構造は、歩道部分が翼状に張り出した橋桁の幅員とのバランスがなんとも絶妙で、いかにも座りがよい。川筋から眺めた旭橋の軽快な印象に、この橋脚のデザインは大きく貢献している。

図面に描かれた積み石を見ると、外から見える面の幅や高さよりも橋脚の中に埋まっている奥行きの方の方が長いことがわかる。切石を単に装飾として用いたのではなく、石自体の強度を構造に織り込んでいたことがうかがえる。また、切り石積みには意匠と強度だけでなく、コンクリートを打設する際の型枠としての機能も与えられていた。これは当時、橋の橋脚ばかりでなくダムなど多くの構造物で採用された工法であった。

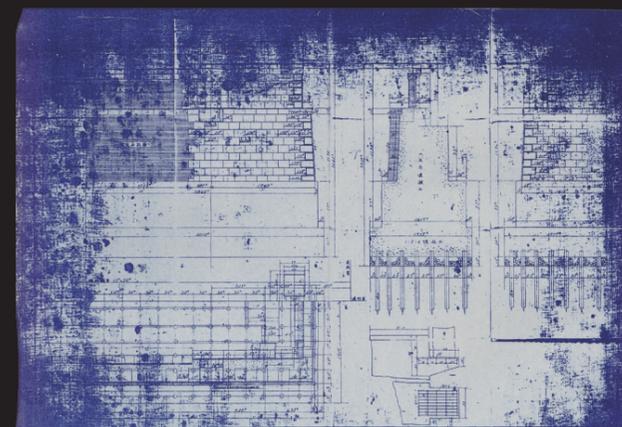
下部工詳細図(左岸橋台)
